## Fault Analysis and Treatment of Flywheel Cooling Fan of 80MVA Pulse Generator Set in HL-2A Device

**Abstract:** In this paper, two sets of 80 MVA pulse generator flywheel cooling fan faults occurred recently as an example, from the pulley parallelism, belt tension and other aspects of the belt drive fan fault analysis. Combined with the analysis conclusion, the field equipment is measured and adjusted, and put into use after the test is normal. There is no fault in the test run cycle, and the fault is solved.

# HL-2A 装置 80MVA 脉冲发电机组飞轮冷却风机的故障分析及处理

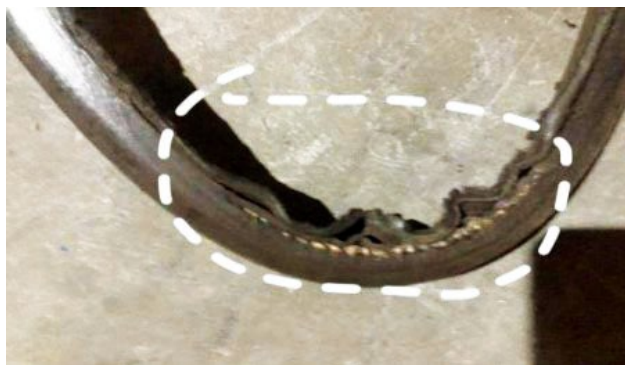
近期两台 80MVA 脉冲发电机组的飞轮冷却风机 (4-72-12C 型) 运行时先后出现异响、皮带跳动大与保护罩摩擦、皮带磨损严重、皮带分层、支架焊缝断裂, 其中一台风机在更换皮带后出现轴承损坏的现象 (见图 1 ~ 4)。

图 1 损坏的皮带

Figure 1 Damaged belt

针对风机故障的原因分析法中可能性高的几项原因，现场逐一进行了调整。具体调整方案：①更换新轴承；②对轴承室清理后更换新的润滑油；③更换新的皮带；④调整带轮与皮带的平行度；⑤调整皮带的张紧力；⑥调整皮带与保护罩之间的间隙。

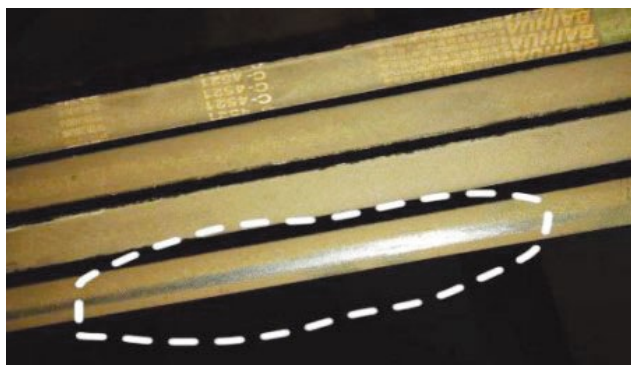
图 2 皮带与保护罩的磨痕

Figure 2 Wear marks of belt and protective cover

| 故障现象 | 可能造成的原因 | 可能性 | 理由 |
|---|---|---|---|
| 皮带与保护罩碰摩 | 皮带张紧力不够 | 高 | 长期运行皮带被拉长，磨损扩大内周长 |
| | 皮带与保护罩间隙过小 | 中 | 测量皮带与带轮间隙最小处为 1 cm |

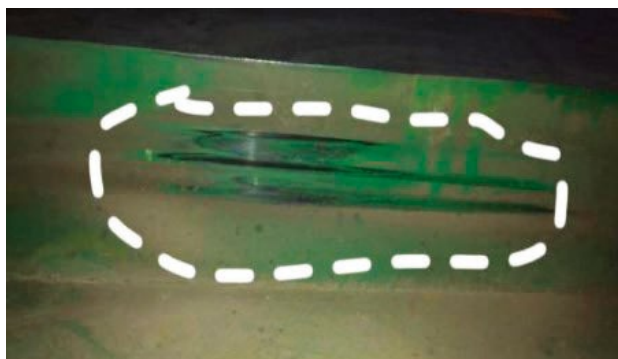
图 3 皮带与保护罩的磨痕

Figure 3 Wear marks of belt and protective cover

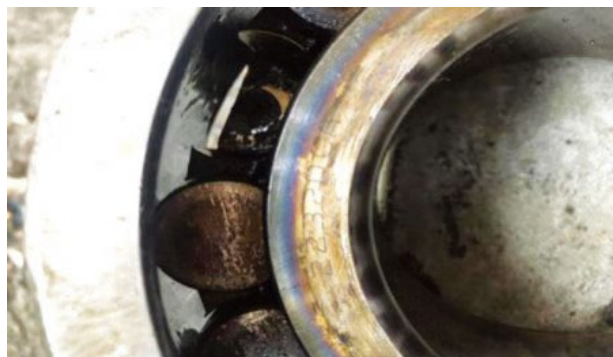
图 4 损坏的轴承

Figure 4 Bad bearing

| 故障现象 | 可能造成的原因 | 可能性 | 理由 |
|---|---|---|---|
| 其中一台根换皮带后轴承损坏，检查轴承铜制保持架磨损严重，滚珠与内圈磨损严重，且内圈发紫 | 润滑油不足，导致热量无法带走，造成轴承过热 | 低 | 油位略高于标定油位 |
| | 润滑油中存在杂质 | 高 | 检查润滑油中存在金属杂质，但不排除是损坏时轴承自身脱落 |
| | 振动过高 | 高 | 在长期振动超标的工况下运行易造成设备故障，轴承损坏只是一个体现 |
| | 皮带调太紧，轴承受力大于额定负荷 | 中 | 工人对皮带张紧力安手感调整，存在皮带张紧力过大的可能 |

由此可推出在保证其他条件不变时调整皮带下压力  $G$ , 下压力  $G$  增大, 皮带拉力  $F_0$  也会增大, 压轴力  $F_r$  随之增大, 轴承承受的载荷  $P_r$  也变大, 当载荷变大, 减短轴承的使用寿命。当量动载荷过大导致滚子与滚道接触的某些部位应力过于集中, 长时间的运行超出轴承钢的疲劳极限, 轴承损坏。因此过大的皮带张紧力会造成轴承疲劳运行, 轴承磨损加剧, 提前达到使用最终导致轴承损坏。

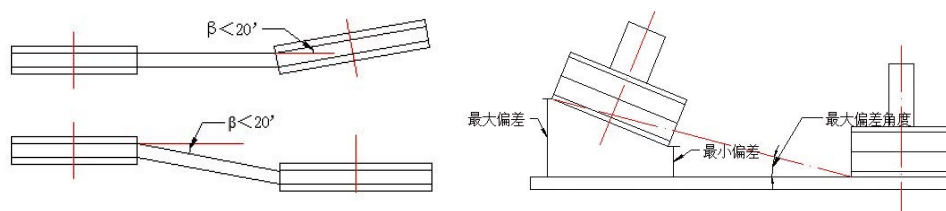
各带轮轴线应该相互平行，各带轮对应的 V 型槽的对称面应重合，其误差不得超过  $20'$  [2]（见图 5）。

图 5 标准偏差示意图

Figure 5 Standard deviation diagram

由图 5 可以看出由最大允许偏差  $X$  与直尺加上最大偏差夹角形成了一个直角三角形，最大允许偏差尺寸为三角形的一条直角边，现场测量基准带轮夹角点到最大偏移边的距离。现场测量该风机尺寸为 156 mm。由正切函数的： $X/156=\tan 20'$  计算得出该风机最大允许偏差值为 0.91 mm，现场通过调整正电机地脚将带轮与皮带的平行度调整至 0.3 mm。

原始安装最大偏差超过 5 mm，远远大于标准值。多数情况下设备的振动都是由于风机的支架的水平不良或带轮的平行度偏差过大造成的 [3]。皮带与带轮槽不平行，导致皮带单面受力过大皮带扭曲，皮带与带轮挤压变形，运行时造成皮带偏磨、分层、风机振动超标。

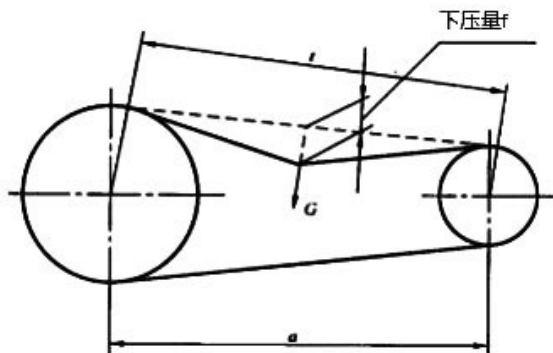
皮带张力的测定，通常在 V 带与两带轮切点的跨度  $t$  中点，施加一定的垂直带边的力  $G$ （见图 6），使跨度每 100 mm 产生 1.6 mm 的下压量 [2]。下压

量为  $f = \frac{1.6}{100} t$ 。

图6 皮带张力测量

Figure 6 Belt tension measurement

根据标准 GB/T 13575.1-2008 计算出安装皮带的计算出  $f=24\text{ mm}$ ，G 值范围为  $31 \sim 46\text{ N}$ 。翻阅其他资料和某厂家给出的张紧力标准，该型号皮带的 G 值范围均为  $38 \sim 56\text{ N}$ ，与国标计算范围： $31 \sim 46\text{ N}$  存在一定的偏差。结合两个 G 值现场调整试验现场将紧力调整至接近  $56\text{ N}$  时，风机启动后无异常运行良好，将张紧力调整值  $70\text{ N}$  左右时振动上升且最高值大于要求值  $7.1\text{ mm/s}$ ，并有焦糊味。 $38\text{ N}$  左右时风机运行正常，紧力调整至最小极限值接近  $31\text{ N}$  后启动风机，皮带抖动明显，振动上升。

试验证明皮带过紧会加剧皮带磨损，造成振动超标；皮带太松，皮带抖动会加剧，振动上升 [4]，且增加了皮带打滑的可能。皮带张力若不调整至适当范围内风机不能安全稳定的运行。
